# Lote 5 - Rota: Afonso Pena

**FRATAR**  
ENGENHARIA CONSULTIVA

| Diagnóstico da Calçada | Qualidade do Serviço | |
| Endereço: Av. Afonso Pena, 3385 | 78 | B |

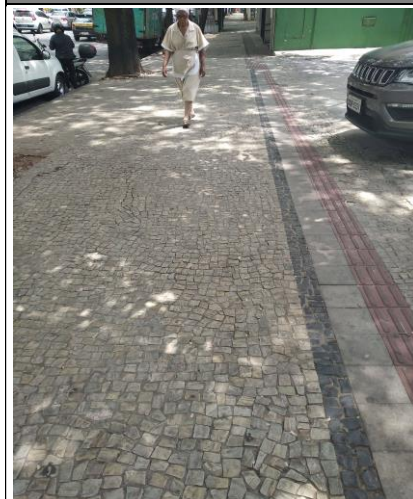
Foto Geral

| ID | Itens Avaliados | Respostas | Nota |
|---|---|---|---|
| P_16 | Classificação geral da calçada pelo pesquisador. | Ótimo(a) | 10 |
