# Lote 4 - Rota: Contorno

**FRATAR**  
ENGENHARIA CONSULTIVA

| Diagnóstico da Calçada | Qualidade do Serviço | |
| Endereço: Av.Contorno, 1790 | 64 | C |

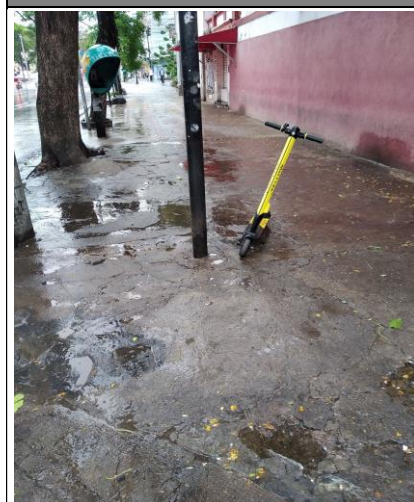
## Foto Geral

| ID | Itens Avaliados | Respostas | Nota |
|---|---|---|---|
| P_4 | Existência de Buracos ? | Poucos | 5 |
| P_5 | Condições Gerais do Piso e meio-fio da calçada ? | Regular | 5 |
| P_16 | Classificação geral da calçada pelo pesquisador. | Regular | 5 |

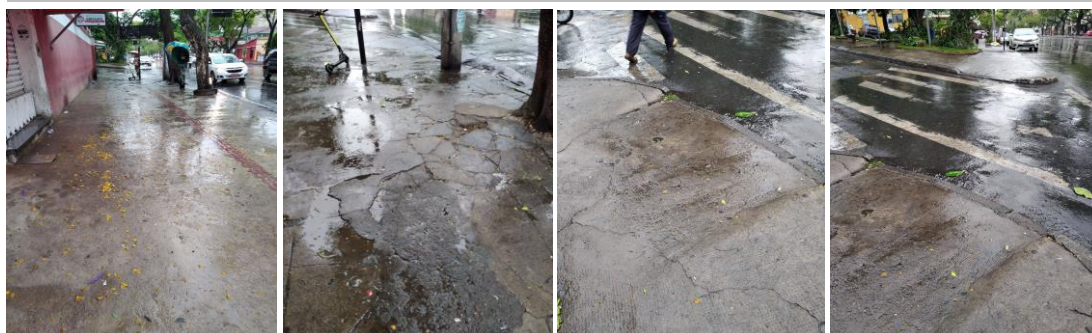
## Fotos Complementares - Detalhes do Passeio

| ID | Itens Avaliados | Respostas | Nota |
|---|---|---|---|
| P_13_2 | | piso tátil em apenas um trecho | 0 |
