# Lote 1 - Rota: Noroeste

**FRATAR**  
ENGENHARIA CONSULTIVA

| Diagnóstico da Calçada | Qualidade do Serviço | |
| Endereço: Av. Abílio Machado, 797 | 65 | C |

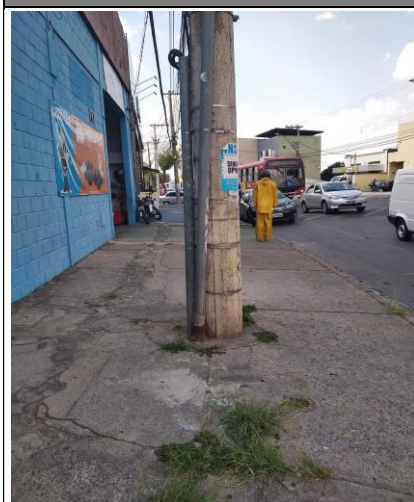
## Foto Geral

| ID | Itens Avaliados | Respostas | Nota |
|---|---|---|---|
| P_4 | Existência de Buracos ? | Poucos | 5 |
| P_5 | Condições Gerais do Piso e meio-fio da calçada ? | Regular | 5 |
| P_9 | A calçada Possui Rebaixamento de Veículos correto ? | Não | 0 |
| P_11 | O Passeio está no padrão da SMPU ? | Não | 0 |
| P_16 | Classificação geral da calçada pelo pesquisador. | Regular | 5 |
