# Lote 4 - Rota: Contorno

**FRATAR**  
ENGENHARIA CONSULTIVA

| Diagnóstico da Calçada | Qualidade do Serviço | |
| Endereço: Av.Contorno, 8292 | 55 | C |

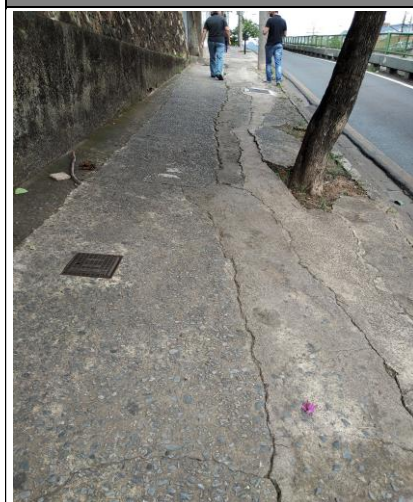
Foto Geral

| ID | Itens Avaliados | Respostas | Nota |
|---|---|---|---|
| P_4 | Existência de Buracos ? | Poucos | 5 |
| P_5 | Condições Gerais do Piso e meio-fio da calçada ? | Regular | 5 |
| P_6 | Presença de desníveis ? | Severo | 0 |
| P_9 | A calçada Possui Rebaixamento de Veículos correto ? | Não | 0 |
| P_11 | O Passeio está no padrão da SMPU ? | Não | 0 |
| P_16 | Classificação geral da calçada pelo pesquisador. | Regular | 5 |
