# Lote 1 - Rota: Noroeste

**FRATAR**  
ENGENHARIA CONSULTIVA

| Diagnóstico da Calçada | Qualidade do Serviço | |
| Endereço: Av. Abílio Machado, 1548 | 80 | B |

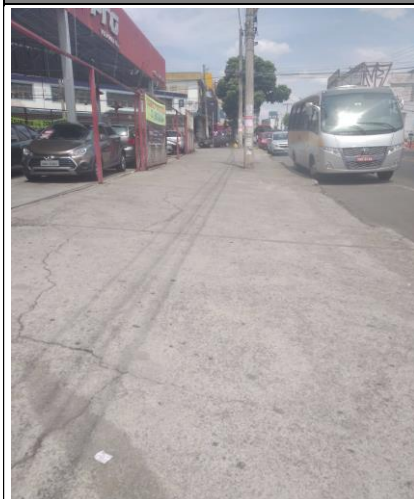
Foto Geral

| ID | Itens Avaliados | Respostas | Nota |
|---|---|---|---|
| P_5 | Condições Gerais do Piso e meio-fio da calçada ? | Regular | 5 |
| P_11 | O Passeio está no padrão da SMPU ? | Não | 0 |
| P_16 | Classificação geral da calçada pelo pesquisador. | Regular | 5 |
