Lote 4 - Rota: Contorno

FRATAR
ENGENHARIA CONSULTIVA

Diagnóstico da Calçada	Qualidade do Serviço	
Endereço: Av.Contorno, 8955 Data do Registro: 29/10/2019 14:52:45 Num. Lote CTM: 90010600345	57	C

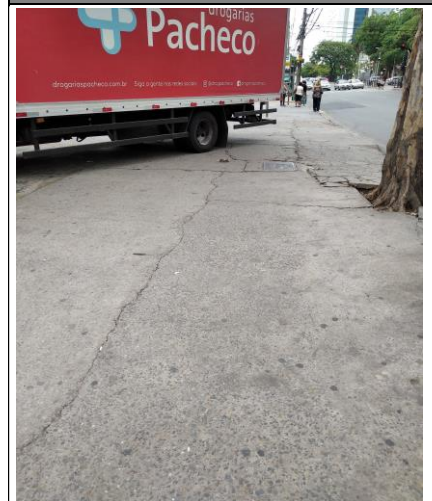
Foto Geral

ID	Itens Avaliados	Respostas	Nota
P_1	O Mobiliário urbano está dentro da faixa de serviço de 70 cm ?	Não	-
P_2	Qual a largura livre do Passeio ?	Acima de 1.50 m	10
P_3	Tipo de revestimento da calçada ?	Concreto	10
P_4	Existência de Buracos ?	Poucos	5
P_5	Condições Gerais do Piso e meio-fio da calçada ?	Regular	5
P_6	Presença de desníveis ?	Médio	3
P_7	Tem rebaixamento de calçada para Pedestre ?	Sim	9
P_8	Possui piso tátil ao longo da Calçada ?	Não	-
P_9	A calçada Possui Rebaixamento de Veículos correto ?	Sim	10
P_10	Existência de altura livre menor que 2,10 m ?	Não	-
P_11	O Passeio está no padrão da SMPU ?	Não	0
P_12	A testada possui prática de estacionamento sobre o passeio ?	Sim	0
P_13	Existe algum dispositivo de Drenagem sobre a calçada ?	Não	0
P_14	Existe PED em frente a testada ?	Não	-
P_15	Existe FTP em frente a testada ?	Sim	-
P_16	Classificação geral da calçada pelo pesquisador.	Regular	5
