# Lote 3 - Rota: Antônio Carlos II

**FRATAR**  
ENGENHARIA CONSULTIVA

| Diagnóstico da Calçada | Qualidade do Serviço | |
| Endereço: Av. Portugal, 1451 | 56 | C |

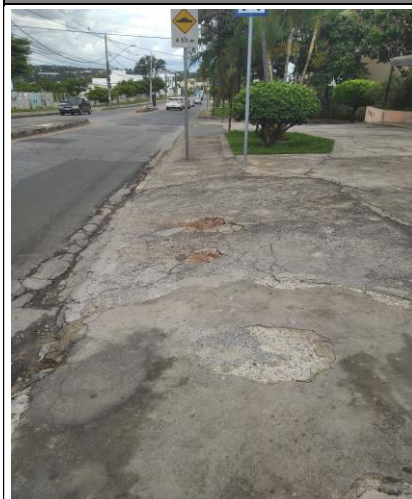
## Foto Geral

| ID | Itens Avaliados | Respostas | Nota |
|---|---|---|---|
| P_2 | Qual a largura livre do Passeio ? | Entre 0.80 m e 1.20 m | 4 |
| P_4 | Existência de Buracos ? | Poucos | 5 |
| P_5 | Condições Gerais do Piso e meio-fio da calçada ? | Regular | 5 |
| P_9 | A calçada Possui Rebaixamento de Veículos correto ? | Não | 0 |
| P_11 | O Passeio está no padrão da SMPU ? | Não | 0 |
| P_16 | Classificação geral da calçada pelo pesquisador. | Regular | 5 |

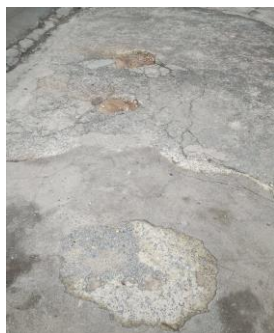
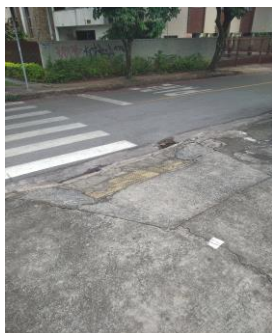
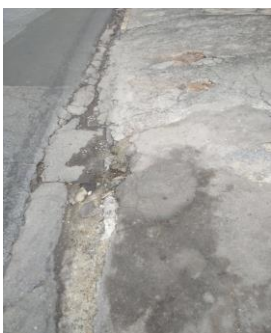
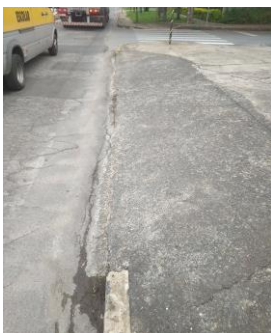
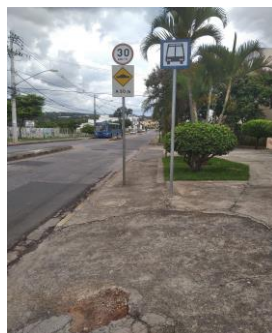
## Fotos Complementares - Detalhes do Passeio

| ID | Itens Avaliados | Respostas | Nota |
|---|---|---|---|
| P_7_1 | Qual tipo do Rebaixo ? | Rebaixo Tipo 1 (trapézio) | 0 |
| P_7_1_2 | Se for do Tipo 1, O rebaixo tem abas conforme a norma ? | Não | -1 |
| P_7_3 | O rebaixo possui piso tátil ? | Tem só piso de alerta | -1 |
| P_7_3_1 | O piso tátil de alerta e direcional do rebaixo está conforme a norma ? | Não | -1 |
