# Lote 3 - Rota: Antônio Carlos II

**FRATAR**  
ENGENHARIA CONSULTIVA

| Diagnóstico da Calçada | Qualidade do Serviço | |
| Endereço: Av. Portugal, s/nº | 59 | C |

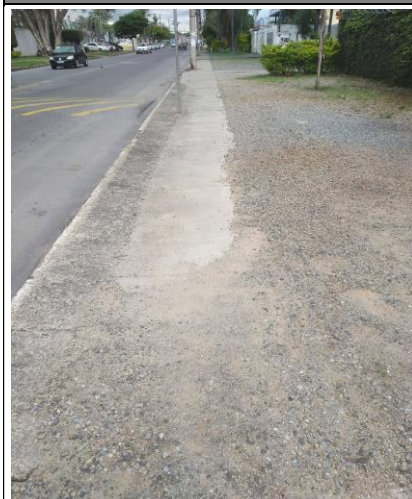
Foto Geral

| ID | Itens Avaliados | Respostas | Nota |
|---|---|---|---|
| P_2 | Qual a largura livre do Passeio ? | Entre 0.80 m e 1.20 m | 4 |
| P_4 | Existência de Buracos ? | Poucos | 5 |
| P_5 | Condições Gerais do Piso e meio-fio da calçada ? | Regular | 5 |
| P_9 | A calçada Possui Rebaixamento de Veículos correto ? | Não | 0 |
| P_11 | O Passeio está no padrão da SMPU ? | Não | 0 |
| P_13 | Existe algum dispositivo de Drenagem sobre a calçada ? | Não | 0 |
| P_16 | Classificação geral da calçada pelo pesquisador. | Regular | 5 |
