Lote 5 - Rota: Sul

Diagnóstico da Calçada		Qualidade do Serviço	
Endereço: Av. Nossa Sra. Do Carmo, 1825		59	C
Data do Registro: 12/11/2019 12:50:27			
Num. Lote CTM: 80219300195

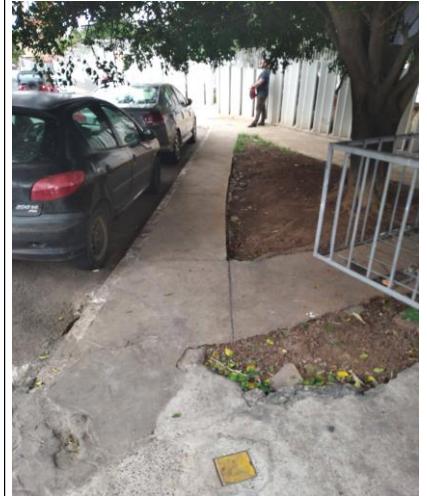
Foto Geral

ID	Itens Avaliados	Respostas	Nota
P_1	O Mobiliário urbano está dentro da faixa de serviço de 70 cm ?	Não	-
P_2	Qual a largura livre do Passeio ?	Entre 0.80 m e 1.20 m	10
P_3	Tipo de revestimento da caçada ?	Concreto	10
P_4	Existencia de Buracos ?	Poucos	5
P_5	Condições Gerais do Piso e meio-fio da calçada ?	Ótimo(a)	5
P_6	Presença de desniveis ?	Leve	10
P_7	Tem rebaixamento de calçada para Pedestre ?	Sim	8
P_8	Possui piso tátil ao longo da Calçada ?	Não	-
P_9	A calçada Possui Rebaixamento de Veículos correto ?	Não	0
P_10	Existencia de altura livre menor que 2,10 m ?	Não	-
P_11	O Passeio está no padrao da SMPU ?	Não	0
P_12	A testada possui prática de estacionamento sobre o passeio ?	Não	0
P_13	Existe algum dispositivo de Drenagem sobre a calçada ?	Não	0
P_14	Existe PED em frente a testada ?	Não	-
P_15	Existe FTP em frente a testada ?	Não	-
P_16	Classificação geral da calçada pelo pesquisador.	Regular	0
