# Lote 1 - Rota: Carlos Luz

**FRATAR**  
ENGENHARIA CONSULTIVA

| Diagnóstico da Calçada | Qualidade do Serviço | |
| Endereço: Rua Conceição do Mato Dentro, s/nº | 81 | B |

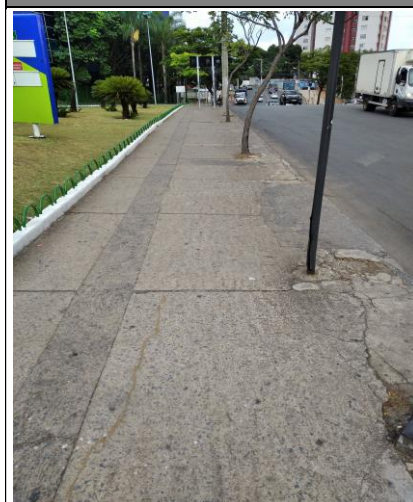
## Foto Geral

| ID | Itens Avaliados | Respostas | Nota |
|---|---|---|---|
| P_4 | Existência de Buracos ? | Poucos | 5 |
| P_11 | O Passeio está no padrão da SMPU ? | Não | 0 |
| P_16 | Classificação geral da calçada pelo pesquisador. | Ótimo(a) | 10 |
