# Lote 1 - Rota: Padre Pedro Pinto

**FRATAR**  
ENGENHARIA CONSULTIVA

| Diagnóstico da Calçada | Qualidade do Serviço | |
| Num. Lote CTM: 190394300735 | | |

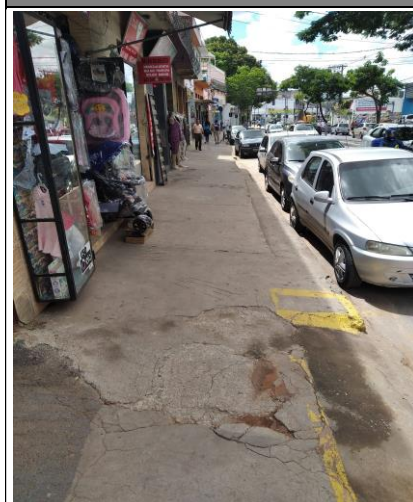
## Foto Geral

| ID | Itens Avaliados | Respostas | Nota |
|---|---|---|---|
| P_4 | Existência de Buracos ? | Poucos | 5 |
| P_5 | Condições Gerais do Piso e meio-fio da calçada ? | Regular | 5 |
| P_6 | Presença de desníveis ? | Severo | 0 |
| P_9 | A calçada Possui Rebaixamento de Veículos correto ? | Não | 0 |
| P_11 | O Passeio está no padrão da SMPU ? | Não | 0 |
| P_16 | Classificação geral da calçada pelo pesquisador. | Regular | 5 |
