# Lote 1 - Rota: Noroeste

| Diagnóstico da Calçada | Qualidade do Serviço | |
| Endereço: Av. Abílio Machado, 2039 | 62 | C |
| Data do Registro: 08/11/2019 14:44:53 | | |

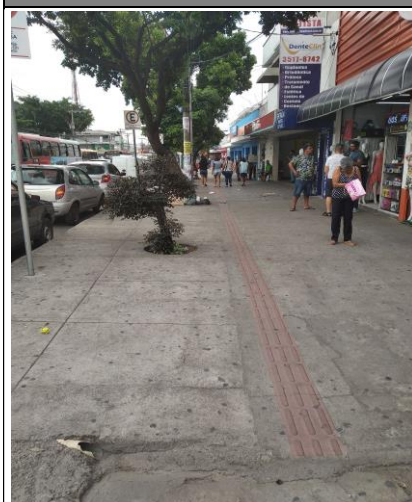
## Foto Geral

| ID | Itens Avaliados | Respostas | Nota |
|---|---|---|---|
| P_4 | Existência de Buracos ? | Poucos | 5 |
| P_5 | Condições Gerais do Piso e meio-fio da calçada ? | Regular | 5 |
| P_6 | Presença de desníveis ? | Leve | 7 |
| P_11 | O Passeio está no padrão da SMPU ? | Não | 0 |
| P_16 | Classificação geral da calçada pelo pesquisador. | Regular | 5 |
