# Lote 4 - Rota: Contorno

| Diagnóstico da Calçada | Qualidade do Serviço | |
| Endereço: Av.Contorno, 2008 | 75 | B |

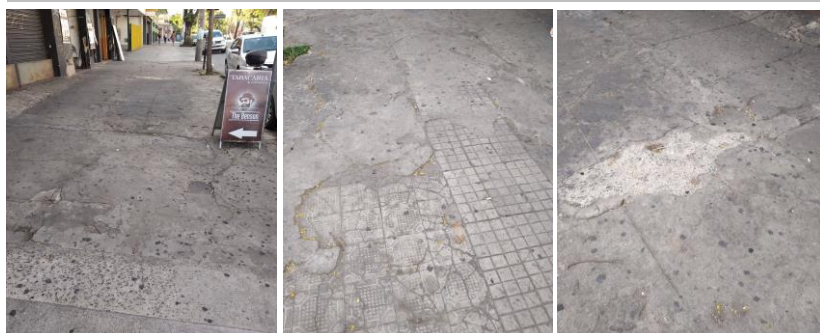
Fotos Complementares - Detalhes do Passeio

| ID | Itens Avaliados | Respostas | Nota |
|---|---|---|---|
| P_4 | Existência de Buracos ? | Poucos | 5 |
