# Lote 4 - Rota: Contorno

**FRATAR**  
ENGENHARIA CONSULTIVA

| Diagnóstico da Calçada | Qualidade do Serviço | |
| Endereço: Av.Contorno, s/nº | 73 | B |

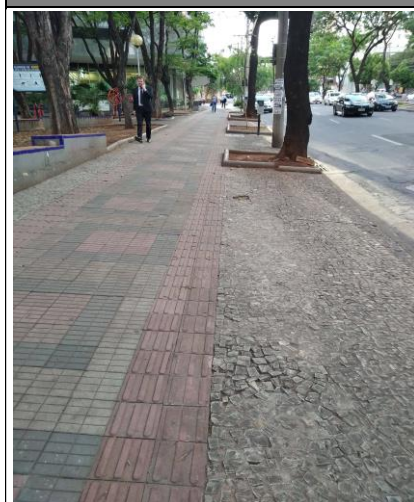
Foto Geral

| ID | Itens Avaliados | Respostas | Nota |
|---|---|---|---|
| P_16 | Classificação geral da calçada pelo pesquisador. | Ótimo(a) | 10 |

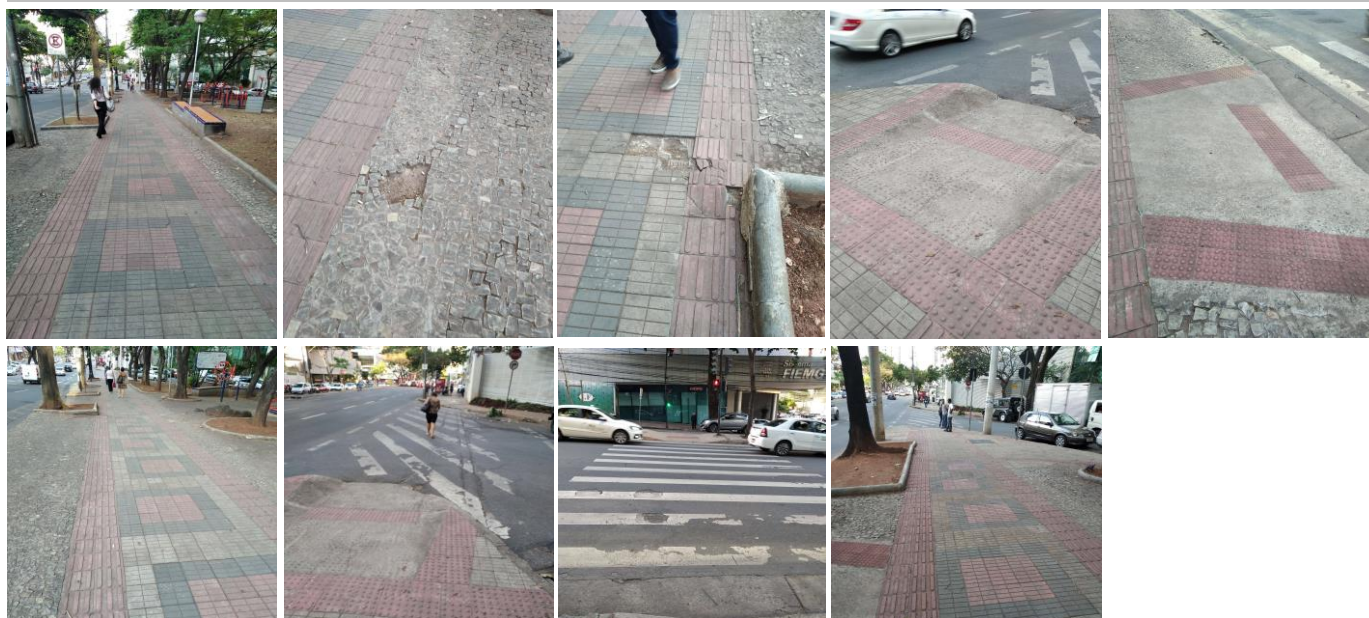
Fotos Complementares - Detalhes do Passeio

| ID | Itens Avaliados | Respostas | Nota |
|---|---|---|---|
| P_4 | Existência de Buracos ? | Poucos | 5 |
