# Lote 1 - Rota: Noroeste

**FRATAR**  
ENGENHARIA CONSULTIVA

| Diagnóstico da Calçada | Qualidade do Serviço | |
| Endereço: Av. Abílio Machado, 696 | 60 | C |

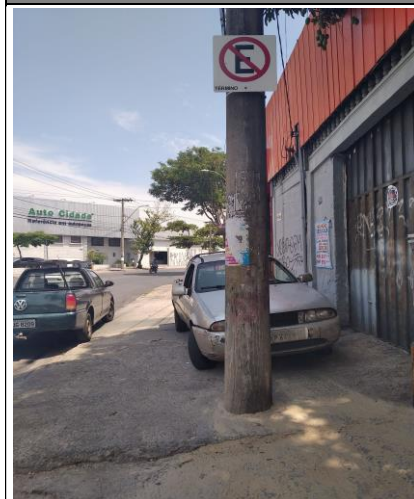
## Foto Geral

| ID | Itens Avaliados | Respostas | Nota |
|---|---|---|---|
| P_4 | Existência de Buracos ? | Poucos | 5 |
| P_5 | Condições Gerais do Piso e meio-fio da calçada ? | Regular | 5 |
| P_9 | A calçada Possui Rebaixamento de Veículos correto ? | Não | 0 |
| P_11 | O Passeio está no padrão da SMPU ? | Não | 0 |
| P_16 | Classificação geral da calçada pelo pesquisador. | Ruim | 0 |
