# Lote 1 - Rota: Padre Pedro Pinto

**FRATAR**  
ENGENHARIA CONSULTIVA

| Diagnóstico da Calçada | Qualidade do Serviço | |
| Endereço: Rua Padre Pedro Pinto, s/nº | 65 | C |

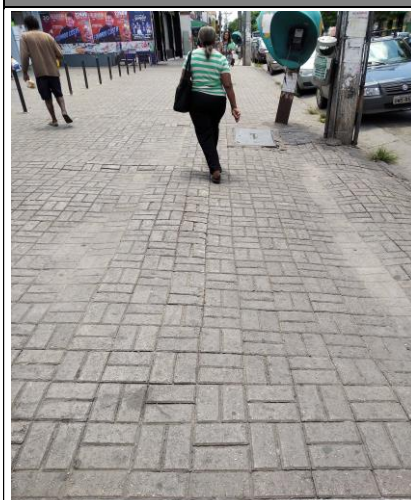
Foto Geral

| ID | Itens Avaliados | Respostas | Nota |
|---|---|---|---|
| P_4 | Existência de Buracos ? | Poucos | 5 |
| P_5 | Condições Gerais do Piso e meio-fio da calçada ? | Regular | 5 |
| P_16 | Classificação geral da calçada pelo pesquisador. | Regular | 5 |
