# Lote 1 - Rota: Padre Pedro Pinto

| Diagnóstico da Calçada | Qualidade do Serviço | |
| Endereço: Rua Padre Pedro Pinto, 1665 | 44 | D |

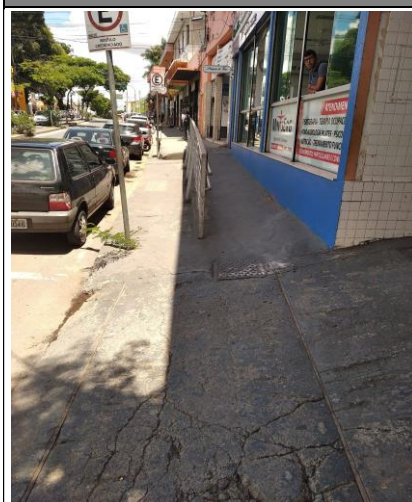
Foto Geral

| ID | Itens Avaliados | Respostas | Nota |
|---|---|---|---|
| P_6 | Presença de desníveis ? | Severo | 0 |
| P_16 | Classificação geral da calçada pelo pesquisador. | Ruim | 0 |

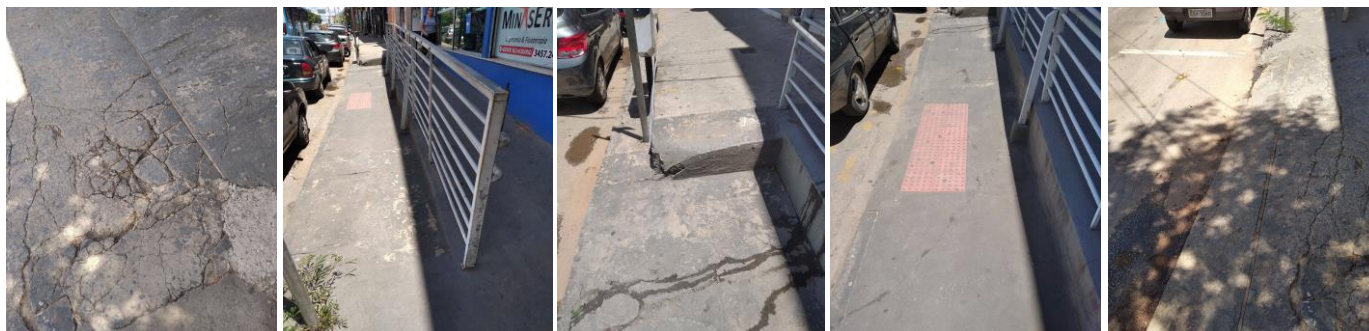
Fotos Complementares - Detalhes do Passeio

| ID | Itens Avaliados | Respostas | Nota |
|---|---|---|---|
| P_4 | Existência de Buracos ? | Poucos | 5 |
| P_5 | Condições Gerais do Piso e meio-fio da calçada ? | Regular | 5 |
