# Lote 1 - Rota: Padre Pedro Pinto

**FRATAR**  
ENGENHARIA CONSULTIVA

| Diagnóstico da Calçada | Qualidade do Serviço | |
| Endereço: Rua Padre Pedro Pinto, s/nº | 56 | C |

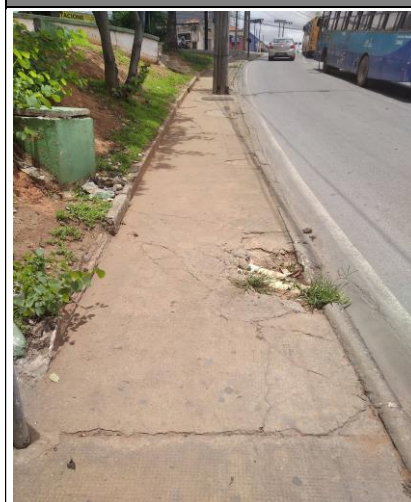
## Foto Geral

| ID | Itens Avaliados | Respostas | Nota |
|---|---|---|---|
| P_4 | Existência de Buracos ? | Poucos | 5 |
| P_5 | Condições Gerais do Piso e meio-fio da calçada ? | Regular | 5 |
| P_16 | Classificação geral da calçada pelo pesquisador. | Ruim | 0 |
