# Lote 1 - Rota: Noroeste

| Diagnóstico da Calçada | Qualidade do Serviço | |
| Endereço: Av. Ivaí, 1001 | 65 | C |
| Data do Registro: 12/11/2019 14:25:11 | | |

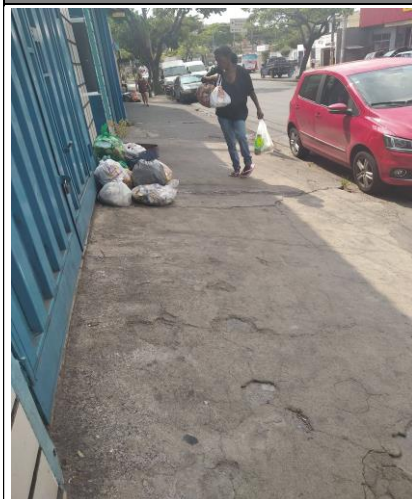
Foto Geral

| ID | Itens Avaliados | Respostas | Nota |
|---|---|---|---|
| P_4 | Existência de Buracos ? | Poucos | 5 |
| P_5 | Condições Gerais do Piso e meio-fio da calçada ? | Regular | 5 |
| P_16 | Classificação geral da calçada pelo pesquisador. | Regular | 5 |
