# Lote 4 - Rota: Contorno

| Diagnóstico da Calçada | Qualidade do Serviço | |
| Endereço: Av.Contorno, 3575 | 54 | C |
| Data do Registro: 09/11/2019 14:57:33 | | |

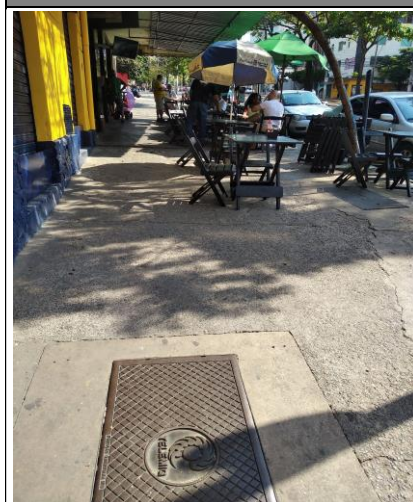
## Foto Geral

| ID | Itens Avaliados | Respostas | Nota |
|---|---|---|---|
| P_4 | Existência de Buracos ? | Poucos | 5 |
| P_6 | Presença de desníveis ? | Leve | 7 |
| P_7 | Tem rebaixamento de calçada para Pedestre ? | Não, mas deveria ter. | 0 |
| P_11 | O Passeio está no padrão da SMPU ? | Não | 0 |
| P_13 | Existe algum dispositivo de Drenagem sobre a calçada ? | Sim | 0 |
