# Lote 3 - Rota: Augusto de Lima

**FRATAR**  
ENGENHARIA CONSULTIVA

| Diagnóstico da Calçada | Qualidade do Serviço | |
|---|---|---|
| Endereço: Av. Augusto de Lima, 1219 | 58 | C |

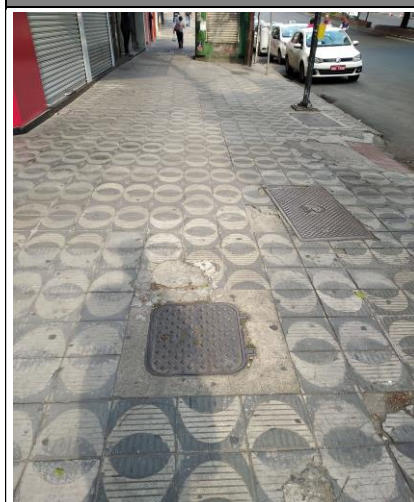
## Foto Geral

| ID | Itens Avaliados | Respostas | Nota |
|---|---|---|---|
| P_4 | Existência de Buracos ? | Poucos | 5 |
| P_5 | Condições Gerais do Piso e meio-fio da calçada ? | Regular | 5 |
| P_16 | Classificação geral da calçada pelo pesquisador. | Regular | 5 |

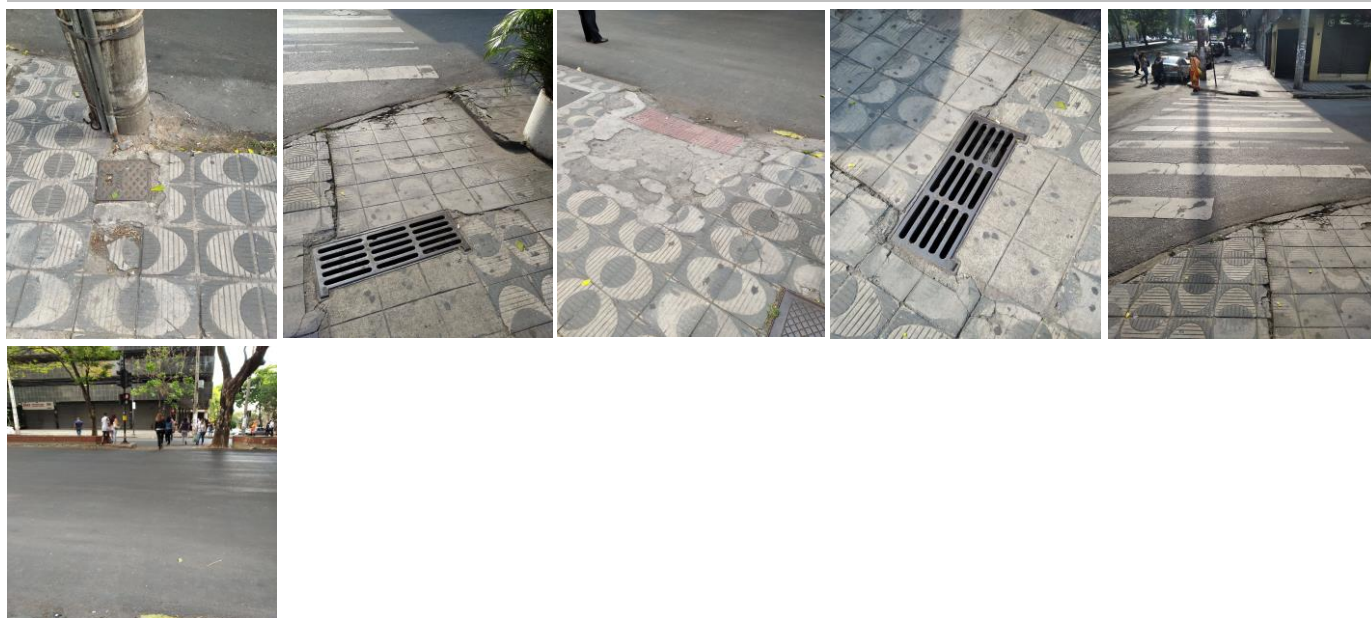
## Fotos Complementares - Detalhes do Passeio

| ID | Itens Avaliados | Respostas | Nota |
|---|---|---|---|
| P_7_1_2 | Se for do Tipo 1, O rebaixo tem abas conforme a norma ? | Não | -1 |
| P_7_3 | O rebaixo possui piso tátil ? | Não tem nenhum | -1 |
| P_13_2 | Dispositivo de Drenagem oferece risco para caminamento seguro de pedestre? | Sim | -5 |
