# Lote 4 - Rota: Raja Gabágia

**FRATAR**  
ENGENHARIA CONSULTIVA

| Diagnóstico da Calçada | Qualidade do Serviço | |
| Endereço: Av. Álvares Cabral, 967 | 45 | D |

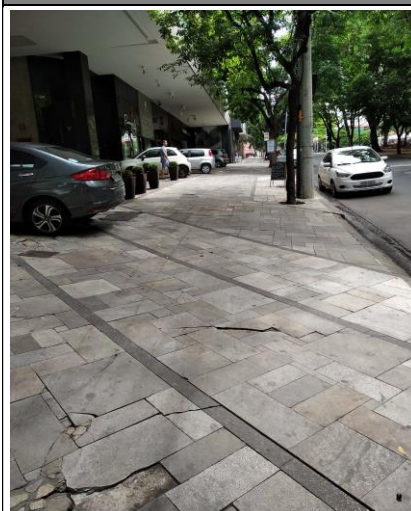
## Foto Geral

| ID | Itens Avaliados | Respostas | Nota |
|---|---|---|---|
| P_4 | Existência de Buracos ? | Poucos | 5 |
| P_5 | Condições Gerais do Piso e meio-fio da calçada ? | Regular | 5 |
| P_6 | Presença de desníveis ? | Severo | 0 |
| P_16 | Classificação geral da calçada pelo pesquisador. | Regular | 5 |
