# Lote 1 - Rota: Noroeste

| Diagnóstico da Calçada | Qualidade do Serviço | |
| Endereço: Av. Abílio Machado, 1124 | 63 | C |
| Data do Registro: 08/11/2019 12:13:36 | | |

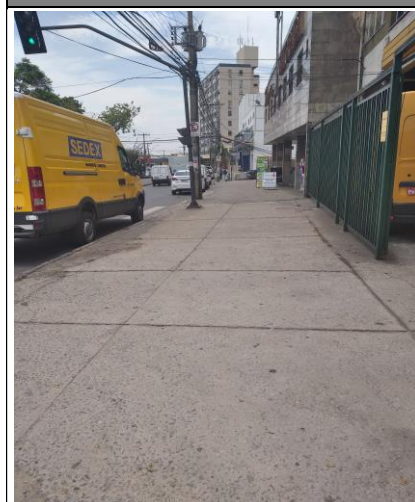
Foto Geral

| ID | Itens Avaliados | Respostas | Nota |
|---|---|---|---|
| P_5 | Condições Gerais do Piso e meio-fio da calçada ? | Regular | 5 |
| P_9 | A calçada Possui Rebaixamento de Veículos correto ? | Não | 0 |
| P_11 | O Passeio está no padrão da SMPU ? | Não | 0 |
| P_16 | Classificação geral da calçada pelo pesquisador. | Regular | 5 |

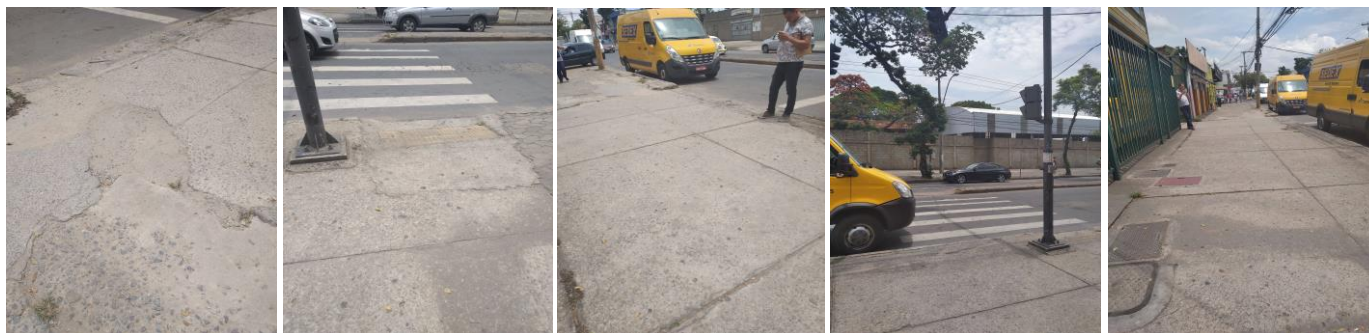
Fotos Complementares - Detalhes do Passeio

| ID | Itens Avaliados | Respostas | Nota |
|---|---|---|---|
| P_4 | Existência de Buracos ? | Poucos | 5 |

| ID | Itens Avaliados | Respostas | Nota |
|---|---|---|---|
| P_7_1_2 | Se for do Tipo 1, O rebaixo tem abas conforme a norma ? | Não | -1 |
| P_7_3 | O rebaixo possui piso tátil ? | Tem só piso de alerta | -1 |
