# Lote 4 - Rota: Contorno

**FRATAR**  
ENGENHARIA CONSULTIVA

| Diagnóstico da Calçada | Qualidade do Serviço | |
| Endereço: Av.Contorno, 7576 | 83 | B |

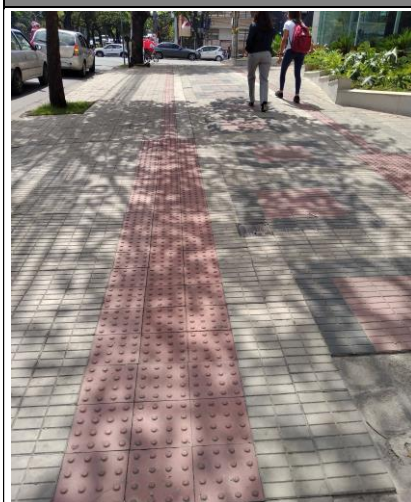
## Foto Geral

| ID | Itens Avaliados | Respostas | Nota |
|---|---|---|---|
| P_4 | Existência de Buracos ? | Poucos | 5 |
| P_11 | O Passeio está no padrão da SMPU ? | Não | 0 |
| P_16 | Classificação geral da calçada pelo pesquisador. | Ótimo(a) | 10 |
