# Lote 3 - Rota: Antônio Carlos II

| Diagnóstico da Calçada | Qualidade do Serviço | |
| Endereço: Av. Portugal, 2051 | 73 | B |
| Data do Registro: 19/11/2019 12:01:41 | | |

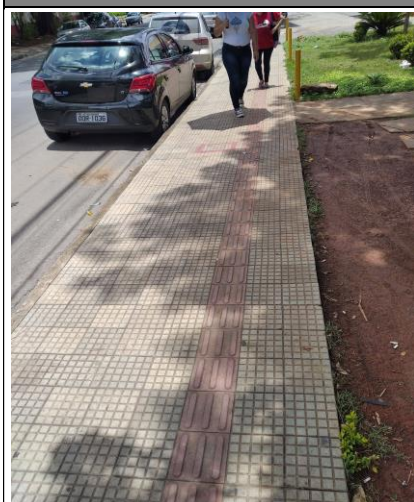
## Foto Geral

| ID | Itens Avaliados | Respostas | Nota |
|---|---|---|---|
| P_6 | Presença de desníveis ? | Médio | 3 |
| P_9 | A calçada Possui Rebaixamento de Veículos correto ? | Não | 0 |
| P_11 | O Passeio está no padrão da SMPU ? | Não | 0 |
| P_16 | Classificação geral da calçada pelo pesquisador. | Ótimo(a) | 10 |
