Lote 5 - Rota: Afonso Pena

FRATAR
ENGENHARIA CONSULTIVA

Diagnóstico da Calçada	Qualidade do Serviço	
Endereço: Av. Afonso Pena, 4230 Data do Registro: 02/11/2019 09:54:59 Num. Lote CTM: 80111900125	88	B

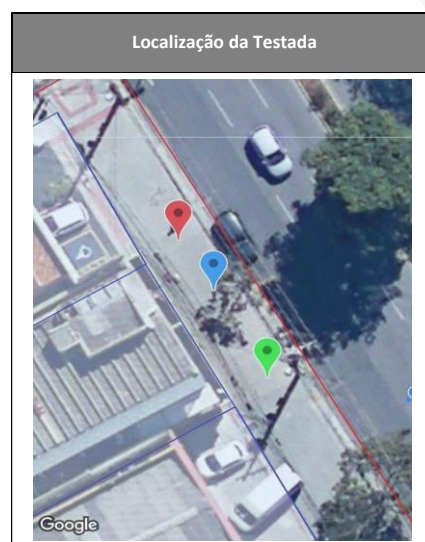
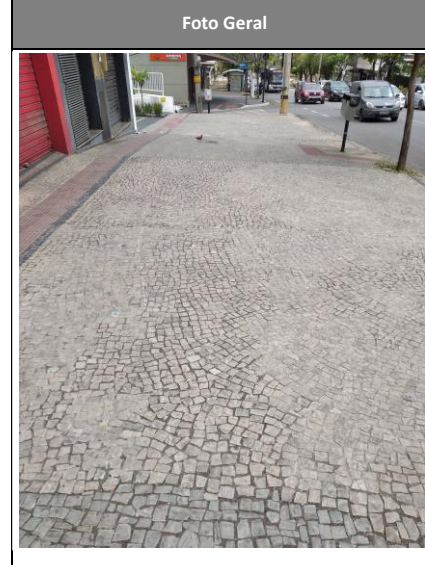
ID	Itens Avaliados	Respostas	Nota
P_1	O Mobiliário urbano está dentro da faixa de serviço de 70 cm ?	Sim	-
P_2	Qual a largura livre do Passeio ?	Acima de 1.50 m	10
P_3	Tipo de revestimento da calçada ?	Pedra Portuguesa	8
P_4	Existência de Buracos ?	Nenhum	5
P_5	Condições Gerais do Piso e meio-fio da calçada ?	Ótimo(a)	10
P_6	Presença de desníveis ?	Nenhum	7
P_7	Tem rebaixamento de calçada para Pedestre ?	Não	10
P_8	Possui piso tátil ao longo da Calçada ?	Sim	-
P_9	A calçada Possui Rebaixamento de Veículos correto ?	Sim	10
P_10	Existência de altura livre menor que 2,10 m ?	Não	-
P_11	O Passeio está no padrão da SMPU ?	Não	0
P_12	A testada possui prática de estacionamento sobre o passeio ?	Não	10
P_13	Existe algum dispositivo de Drenagem sobre a calçada ?	Não	0
P_14	Existe PED em frente a testada ?	Não	-
P_15	Existe FTP em frente a testada ?	Não	-
P_16	Classificação geral da calçada pelo pesquisador.	Ótimo(a)	10
