# Lote 3 - Rota: Antônio Carlos II

| Diagnóstico da Calçada | Qualidade do Serviço | |
|---|---|---|
| Endereço: Av. Portugal, 3080 | 53 | C |
| Data do Registro: 16/11/2019 13:09:49 | | |

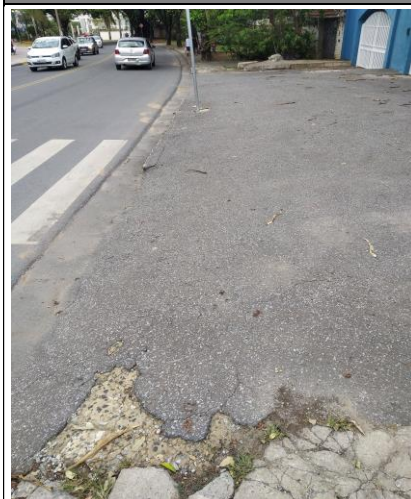
## Foto Geral

| ID | Itens Avaliados | Respostas | Nota |
|---|---|---|---|
| P_5 | Condições Gerais do Piso e meio-fio da calçada ? | Regular | 5 |
| P_6 | Presença de desníveis ? | Médio | 3 |
| P_16 | Classificação geral da calçada pelo pesquisador. | Regular | 5 |
