Lote 4 - Rota: Raja Gabáglia

F R A T A R
ENGENHARIA CONSULTIVA

Diagnóstico da Calçada		Qualidade do Serviço	
Endereço: Av. Olegário Maciel, 1321		72	B
Data do Registro: 05/11/2019 11:44:31			
Num. Lote CTM: 10244300290

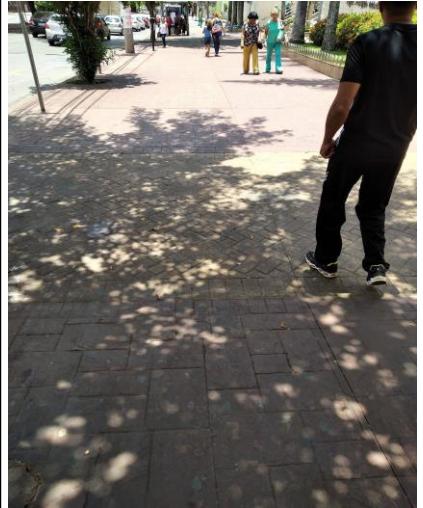
Foto Geral

ID	Itens Avaliados	Respostas	Nota
P_1	O Mobiliario urbano está dentro da faixa de serviço de 70 cm ?	Sim	-
P_2	Qual a largura livre do Passeio ?	Acima de 1.50 m	10
P_3	Tipo de revestimento da caçada ?	Bloco Intertravado de Concreto	10
P_4	Existencia de Buracos ?	Nenhum	10
P_5	Condições Gerais do Piso e meio-fio da calçada ?	Ótimo(a)	10
P_6	Presença de desniveis ?	Médio	3
P_7	Tem rebaixamento de calçada para Pedestre ?	Sim	9
P_8	Possui piso tátil ao longo da Calçada ?	Não	-
P_9	A calçada Possui Rebaixamento de Veiculos correto ?	Não	0
P_10	Existencia de altura livre menor que 2,10 m ?	Não	-
P_11	O Passeio está no padrao da SMPU ?	Não	0
P_12	A testada possui prática de estacionamento sobre o passeio ?	Não	10
P_13	Existe algum dispositivo de Drenagem sobre a calçada ?	Não	0
P_14	Existe PED em frente a testada ?	Sim	-
P_15	Existe FTP em frente a testada ?	Sim	-
P_16	Classificação geral da calçada pelo pesquisador.	Ótimo(a)	10
