# Lote 4 - Rota: Raja Gabáglia

| Diagnóstico da Calçada | Qualidade do Serviço | |
| Endereço: Rua São Paulo, 1670 | 69 | C |
| Data do Registro: 08/11/2019 09:50:27 | | |

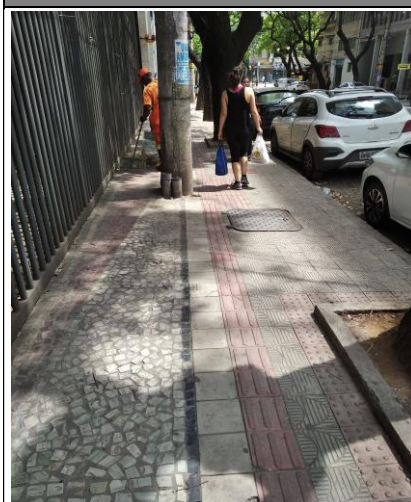
## Foto Geral

| ID | Itens Avaliados | Respostas | Nota |
|---|---|---|---|
| P_2 | Qual a largura livre do Passeio ? | Abaixo 0.80 m | 10 |
| P_3 | Tipo de revestimento da calçada ? | Pedra Portuguesa | 10 |
| P_4 | Existência de Buracos ? | Poucos | 5 |
| P_5 | Condições Gerais do Piso e meio-fio da calçada ? | Ótimo(a) | 5 |
| P_11 | O Passeio está no padrão da SMPU ? | Não | 0 |
| P_16 | Classificação geral da calçada pelo pesquisador. | Regular | 0 |
