# Lote 4 - Rota: Raja Gabaglia

| Diagnóstico da Calçada | Qualidade do Serviço | |
| Endereço: Av. Raja Gabaglia, s/nº | 65 | C |
| Data do Registro: 11/11/2019 14:58:06 | | |

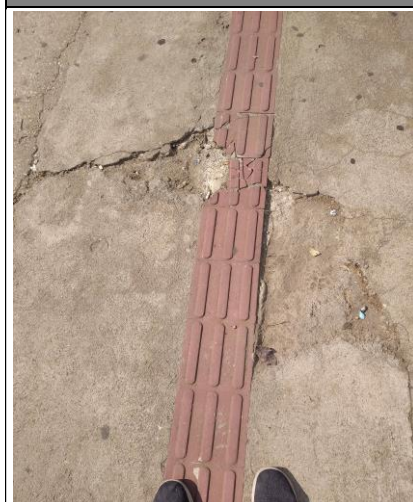
## Foto Geral

| ID | Itens Avaliados | Respostas | Nota |
|---|---|---|---|
| P_16 | Classificação geral da calçada pelo pesquisador. | Regular | 5 |

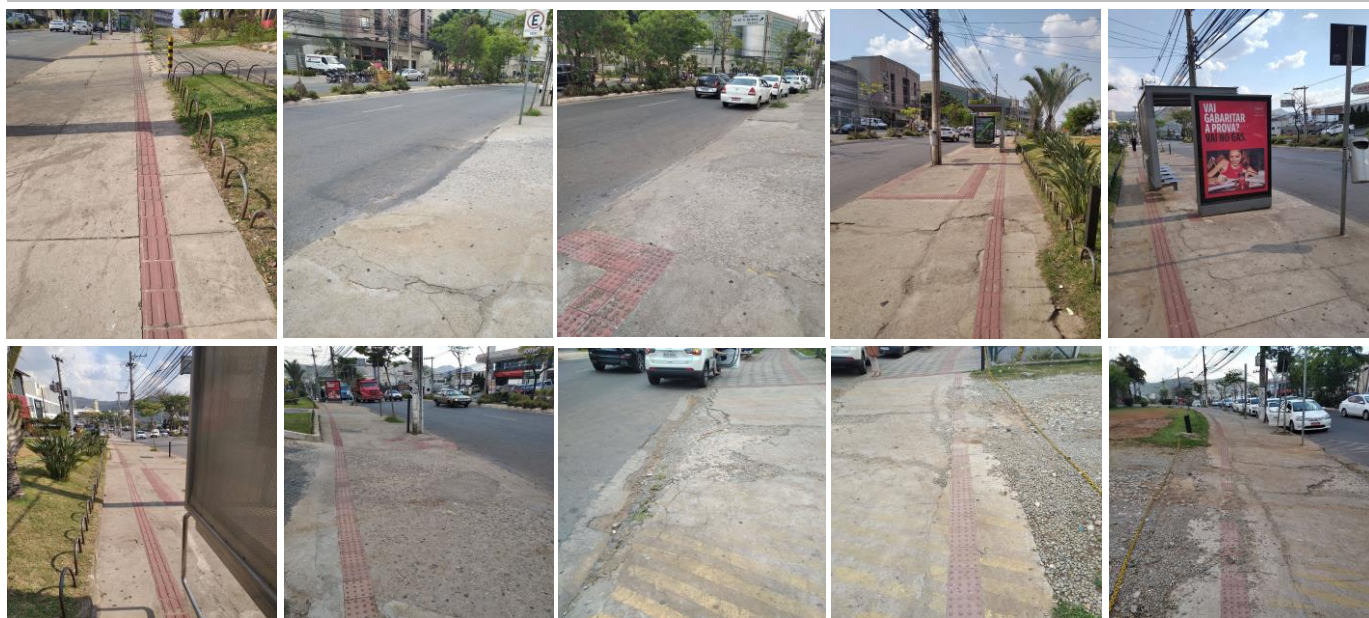
## Fotos Complementares - Detalhes do Passeio

| ID | Itens Avaliados | Respostas | Nota |
|---|---|---|---|
| P_4 | Existência de Buracos ? | Poucos | 5 |
| P_5 | Condições Gerais do Piso e meio-fio da calçada ? | Regular | 5 |
