# Lote 1 - Rota: Noroeste

| Diagnóstico da Calçada | Qualidade do Serviço | |
| Endereço: Av. Brigadeiro Eduardo Gomes, 1230 | 65 | C |
| Num. Lote CTM: 130641200115 | | |

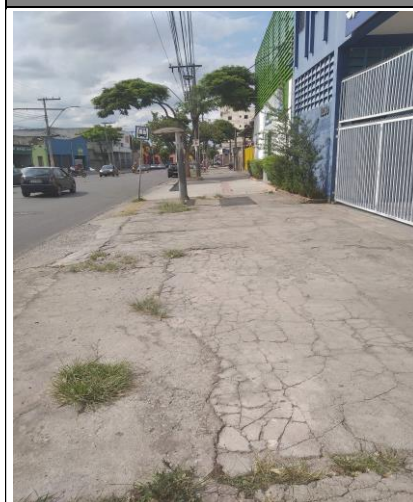
## Foto Geral

| ID | Itens Avaliados | Respostas | Nota |
|---|---|---|---|
| P_4 | Existência de Buracos ? | Poucos | 5 |
| P_5 | Condições Gerais do Piso e meio-fio da calçada ? | Regular | 5 |
| P_9 | A calçada Possui Rebaixamento de Veículos correto ? | Não | 0 |
| P_11 | O Passeio está no padrão da SMPU ? | Não | 0 |
| P_16 | Classificação geral da calçada pelo pesquisador. | Regular | 5 |
