# Lote 4 - Rota: Raja Gabáglia

**FRATAR**  
ENGENHARIA CONSULTIVA

| Diagnóstico da Calçada | Qualidade do Serviço | |
| Endereço: Av. Raja Gabaglia, s/nº | 72 | B |

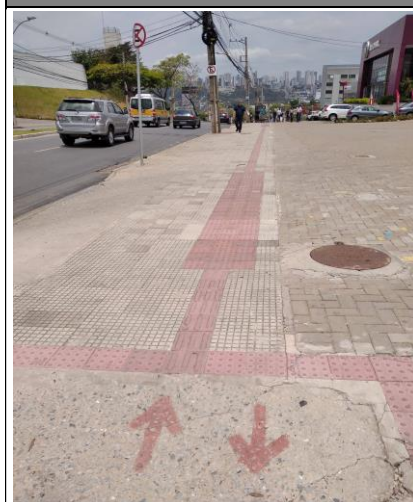
Foto Geral

| ID | Itens Avaliados | Respostas | Nota |
|---|---|---|---|
| P_4 | Existência de Buracos ? | Poucos | 5 |
| P_5 | Condições Gerais do Piso e meio-fio da calçada ? | Regular | 5 |
| P_12 | A testada possui prática de estacionamento sobre o passeio ? | Sim | 0 |
