# Lote 1 - Rota: Noroeste

**FRATAR**  
ENGENHARIA CONSULTIVA

| Diagnóstico da Calçada | Qualidade do Serviço | |
| Endereço: Av. Abílio Machado, 239 | 40 | D |

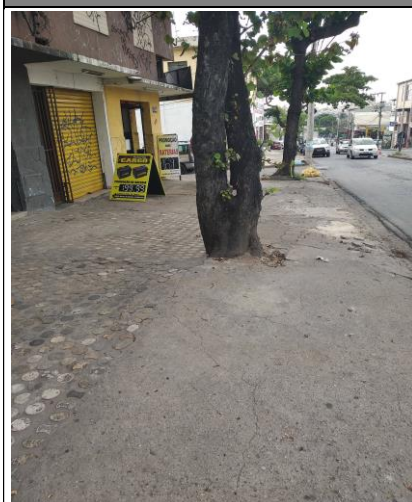
## Foto Geral

| ID | Itens Avaliados | Respostas | Nota |
|---|---|---|---|
| P_4 | Existência de Buracos ? | Poucos | 5 |
| P_5 | Condições Gerais do Piso e meio-fio da calçada ? | Péssimo | 0 |
| P_6 | Presença de desníveis ? | Leve | 7 |
| P_16 | Classificação geral da calçada pelo pesquisador. | Ruim | 0 |

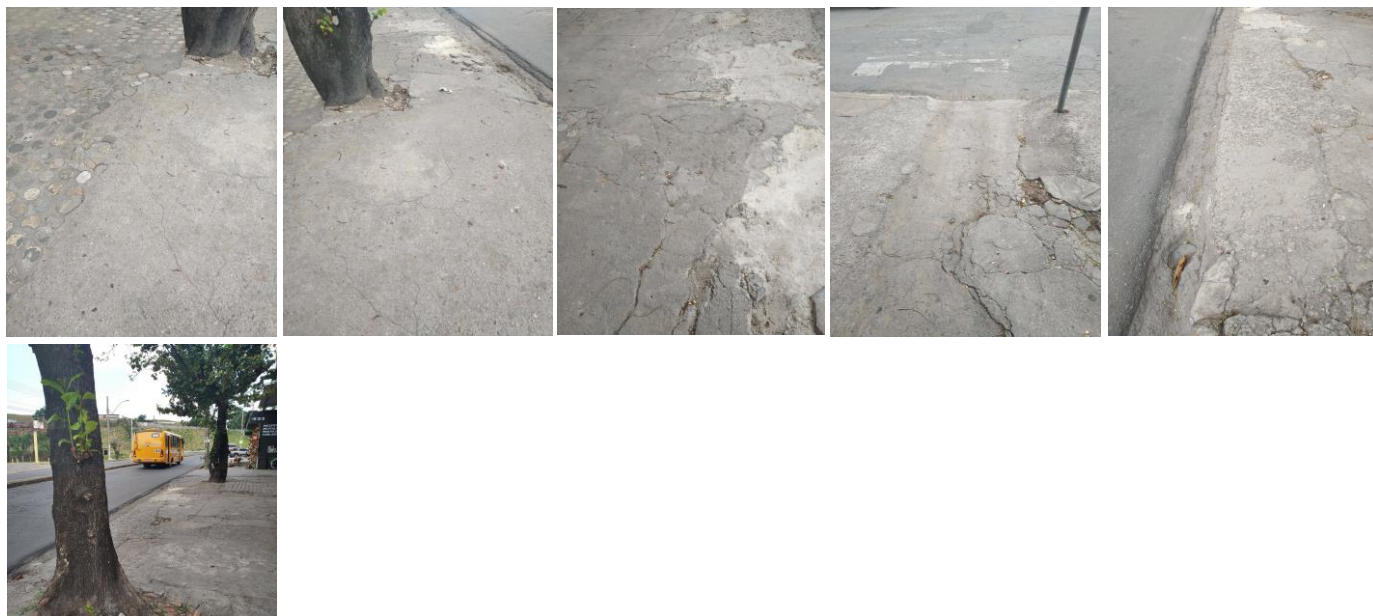
## Fotos Complementares - Detalhes do Passeio

| ID | Itens Avaliados | Respostas | Nota |
|---|---|---|---|
| P_7_1_2 | Se for do Tipo 1, O rebaixo tem abas conforme a norma ? | Não | -1 |
| P_7_3 | O rebaixo possui piso tátil ? | Não tem nenhum | -1 |
