# Lote 3 - Rota: Antônio Carlos II

**FRATAR**  
ENGENHARIA CONSULTIVA

| Diagnóstico da Calçada | Qualidade do Serviço | |
| Endereço: Av. Portugal, s/nº | 76 | B |

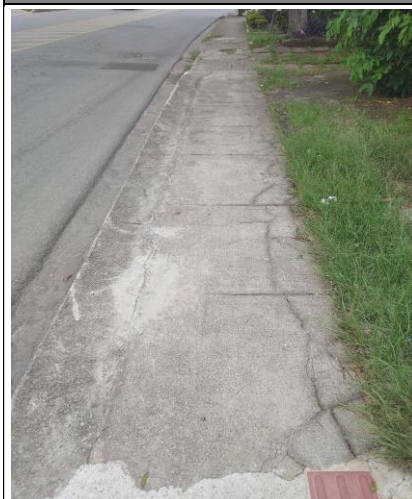
## Foto Geral

| ID | Itens Avaliados | Respostas | Nota |
|---|---|---|---|
| P_4 | Existência de Buracos ? | Poucos | 5 |
| P_16 | Classificação geral da calçada pelo pesquisador. | Regular | 5 |
