Lote 4 - Rota: Contorno

Diagnóstico da Calçada	Qualidade do Serviço	
Endereço: Av.Contorno, 10836 Data do Registro: 29/10/2019 12:31:12 Num. Lote CTM: 10422100285	82	B

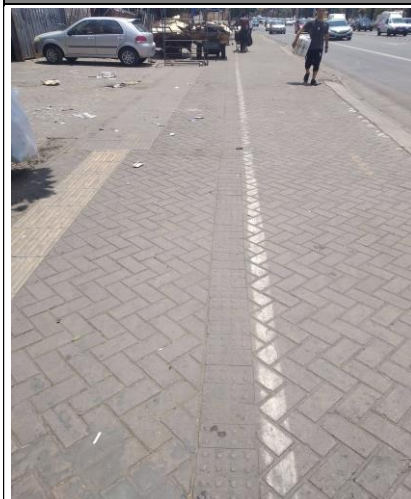
Foto Geral

ID	Itens Avaliados	Respostas	Nota
P_1	O Mobiliário urbano está dentro da faixa de serviço de 70 cm ?	Sim	-
P_2	Qual a largura livre do Passeio ?	Acima de 1.50 m	10
P_3	Tipo de revestimento da calçada ?	Bloco Intertravado de Concreto	10
P_4	Existência de Buracos ?	Nenhum	10
P_5	Condições Gerais do Piso e meio-fio da calçada ?	Ótimo(a)	10
P_6	Presença de desníveis ?	Nenhum	10
P_7	Tem rebaixamento de calçada para Pedestre ?	Não	10
P_8	Possui piso tátil ao longo da Calçada ?	Sim	-
P_9	A calçada Possui Rebaixamento de Veículos correto ?	Sim	10
P_10	Existência de altura livre menor que 2,10 m ?	Não	-
P_11	O Passeio está no padrão da SMPU ?	Não	0
P_12	A testada possui prática de estacionamento sobre o passeio ?	Não	10
P_13	Existe algum dispositivo de Drenagem sobre a calçada ?	Sim	0
P_14	Existe PED em frente a testada ?	Não	-
P_15	Existe FTP em frente a testada ?	Não	-
P_16	Classificação geral da calçada pelo pesquisador.	Ótimo(a)	10
