# Lote 4 - Rota: Contorno

**FRATAR**  
ENGENHARIA CONSULTIVA

| Diagnóstico da Calçada | Qualidade do Serviço | |
| Endereço: Av.Contorno, 9008 | 88 | B |

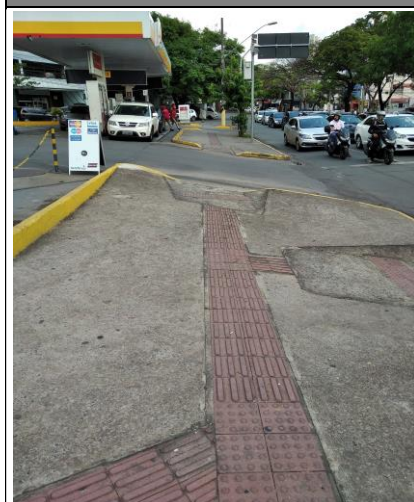
Foto Geral

| ID | Itens Avaliados | Respostas | Nota |
|---|---|---|---|
| P_16 | Classificação geral da calçada pelo pesquisador. | Ótimo(a) | 10 |
