# Lote 1 - Rota: Noroeste

| Diagnóstico da Calçada | Qualidade do Serviço | |
| Endereço: Av. Brigadeiro Eduardo Gomes, 1087 | 75 | B |
| Num. Lote CTM: 130159100355 | | |

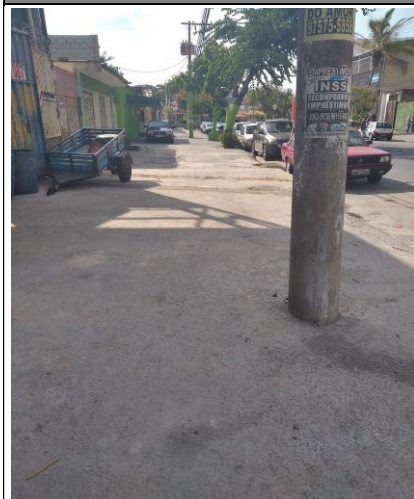
## Foto Geral

| ID | Itens Avaliados | Respostas | Nota |
|---|---|---|---|
| P_4 | Existência de Buracos ? | Poucos | 5 |
| P_5 | Condições Gerais do Piso e meio-fio da calçada ? | Regular | 5 |
| P_16 | Classificação geral da calçada pelo pesquisador. | Regular | 5 |
