# Lote 1 - Rota: Padre Pedro Pinto

**FRATAR**  
ENGENHARIA CONSULTIVA

| Diagnóstico da Calçada | Qualidade do Serviço | |
| Endereço: Rua Padre Pedro Pinto, 3030 | 70 | C |

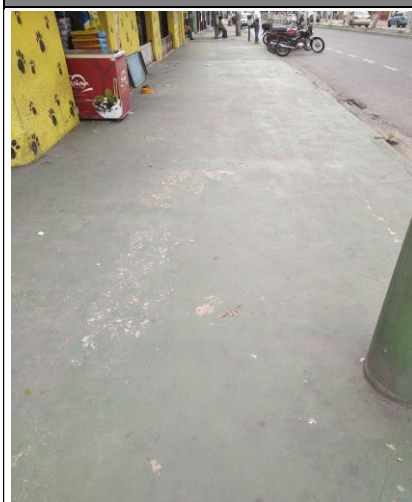
Foto Geral

| ID | Itens Avaliados | Respostas | Nota |
|---|---|---|---|
| P_4 | Existência de Buracos ? | Poucos | 5 |
| P_5 | Condições Gerais do Piso e meio-fio da calçada ? | Regular | 5 |
| P_9 | A calçada Possui Rebaixamento de Veículos correto ? | Não | 0 |
| P_11 | O Passeio está no padrão da SMPU ? | Não | 0 |
