# Lote 5 - Rota: Afonso Pena

**FRATAR**  
ENGENHARIA CONSULTIVA

| Diagnóstico da Calçada | Qualidade do Serviço | |
| Endereço: Av. Afonso Pena, 749 | 78 | B |

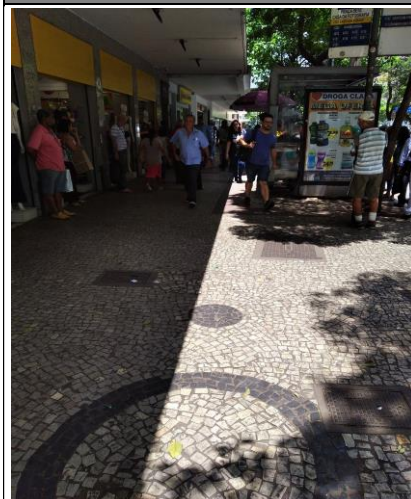
## Foto Geral

| ID | Itens Avaliados | Respostas | Nota |
|---|---|---|---|
| P_5 | Condições Gerais do Piso e meio-fio da calçada ? | Ótimo(a) | 10 |
| P_16 | Classificação geral da calçada pelo pesquisador. | Ótimo(a) | 10 |
