# Lote 1 - Rota: Padre Pedro Pinto

| Diagnóstico da Calçada | Qualidade do Serviço | |
| Endereço: Rua Padre Pedro Pinto, 1449 | 64 | C |
| Data do Registro: 22/11/2019 09:00:17 | | |

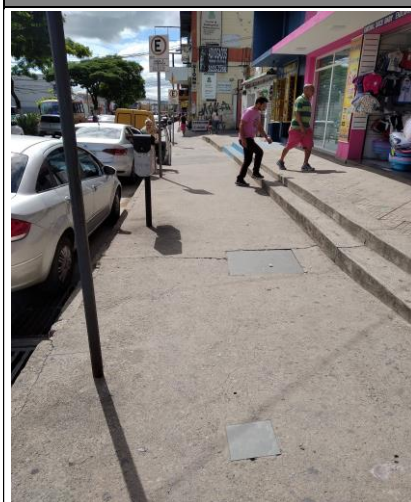
## Foto Geral

| ID | Itens Avaliados | Respostas | Nota |
|---|---|---|---|
| P_5 | Condições Gerais do Piso e meio-fio da calçada ? | Regular | 5 |
| P_6 | Presença de desníveis ? | Severo | 0 |
| P_11 | O Passeio está no padrão da SMPU ? | Não | 0 |
