# Lote 4 - Rota: Raja Gabaglia

| Diagnóstico da Calçada | Qualidade do Serviço | |
| Endereço: Av. Raja Gabaglia, 1795 | 95 | A |
| Data do Registro: 07/11/2019 15:25:18 | | |

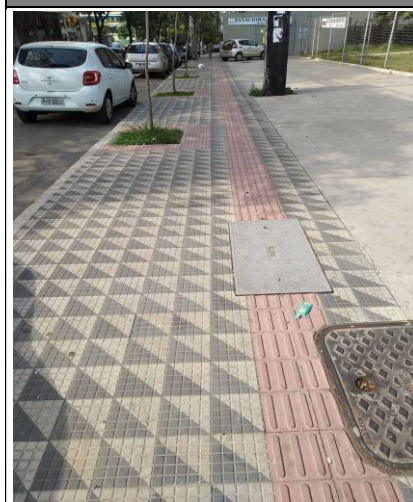
## Foto Geral

| ID | Itens Avaliados | Respostas | Nota |
|---|---|---|---|
| P_16 | Classificação geral da calçada pelo pesquisador. | Ótimo(a) | 10 |
