# Lote 1 - Rota: Padre Pedro Pinto

**FRATAR**  
ENGENHARIA CONSULTIVA

| Diagnóstico da Calçada | Qualidade do Serviço | |
| Endereço: Rua Padre Pedro Pinto, 5580 | 45 | D |

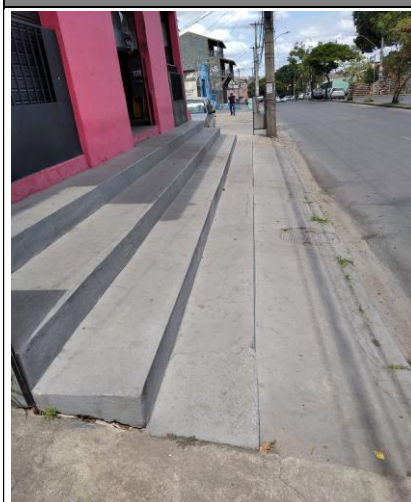
## Foto Geral

| ID | Itens Avaliados | Respostas | Nota |
|---|---|---|---|
| P_5 | Condições Gerais do Piso e meio-fio da calçada ? | Péssimo | 0 |
| P_6 | Presença de desníveis ? | Severo | 0 |
| P_16 | Classificação geral da calçada pelo pesquisador. | Ruim | 0 |

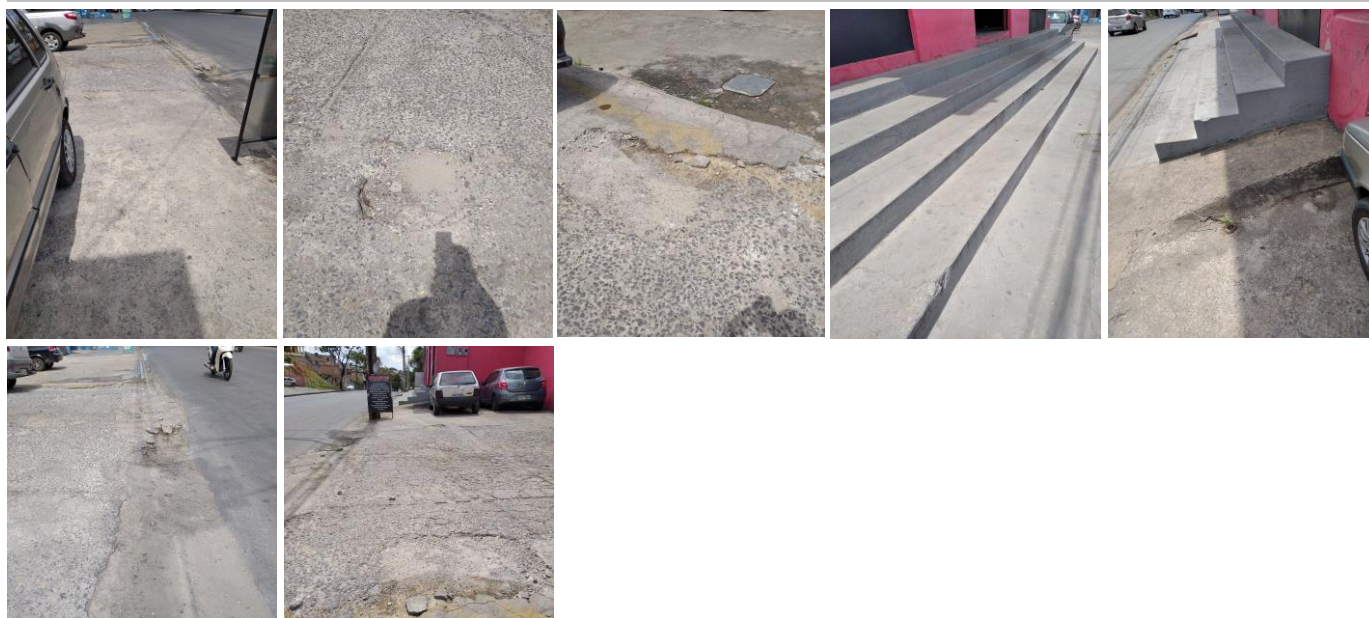
## Fotos Complementares - Detalhes do Passeio

| ID | Itens Avaliados | Respostas | Nota |
|---|---|---|---|
| P_4 | Existência de Buracos ? | Poucos | 5 |
