Lote 4 - Rota: Contorno

| Diagnóstico da Calçada | | Qualidade do Serviço | |
| Endereço: Av.Contorno, 5436 | | 81 | B |
| Data do Registro: 05/11/2019 10:19:10 | | | |

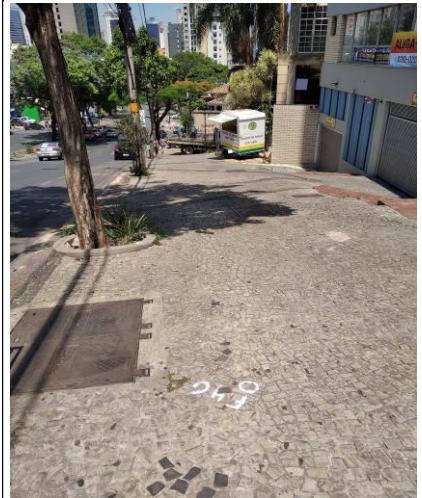
Foto Geral

| ID | Itens Avaliados | Respostas | Nota |
|---|--|---|---|
| P_6 | Presença de desniveis ? | Médio | 3 |
| P_11 | O Passeio está no padrao da SMPU ? | Não | 0 |
| P_13 | Existe algum dispositivo de Drenagem sobre a calçada ? | Sim | 0 |
| P_16 | Classificação geral da calçada pelo pesquisador. | Ótimo(a) | 10 |
