Lote 5 - Rota: Afonso Pena

Diagnóstico da Calçada	Qualidade do Serviço	
Endereço: Av. Afonso Pena, 4114 Data do Registro: 02/11/2019 10:09:32 Num. Lote CTM: 80064900010	78	B

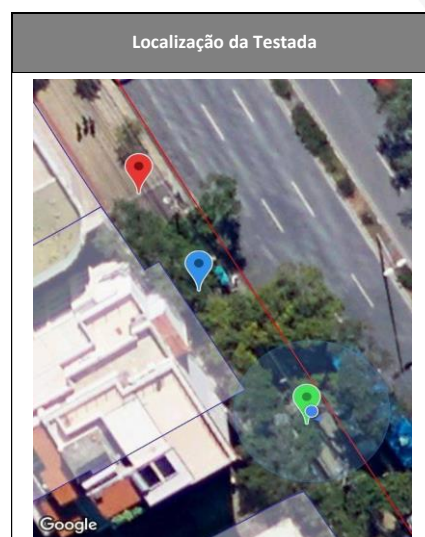
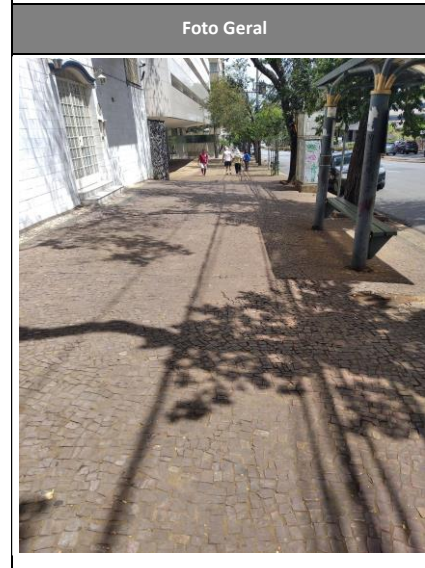
ID	Itens Avaliados	Respostas	Nota
P_1	O Mobiliário urbano está dentro da faixa de serviço de 70 cm ?	Sim	-
P_2	Qual a largura livre do Passeio ?	Acima de 1.50 m	6
P_3	Tipo de revestimento da calçada ?	Pedra Portuguesa	8
P_4	Existência de Buracos ?	Nenhum	10
P_5	Condições Gerais do Piso e meio-fio da calçada ?	Ótimo(a)	10
P_6	Presença de desníveis ?	Nenhum	10
P_7	Tem rebaixamento de calçada para Pedestre ?	Não	10
P_8	Possui piso tátil ao longo da Calçada ?	Não	-
P_9	A calçada Possui Rebaixamento de Veículos correto ?	N.A	0
P_10	Existência de altura livre menor que 2,10 m ?	Não	-
P_11	O Passeio está no padrão da SMPU ?	Não	0
P_12	A testada possui prática de estacionamento sobre o passeio ?	Não	10
P_13	Existe algum dispositivo de Drenagem sobre a calçada ?	Não	0
P_14	Existe PED em frente a testada ?	Sim	-
P_15	Existe FTP em frente a testada ?	Não	-
P_16	Classificação geral da calçada pelo pesquisador.	Ótimo(a)	10
