# Lote 3 - Rota: Antônio Carlos II

**FRATAR**  
ENGENHARIA CONSULTIVA

| Diagnóstico da Calçada | Qualidade do Serviço | |
| Endereço: Av. Portugal, s/nº | 66 | C |

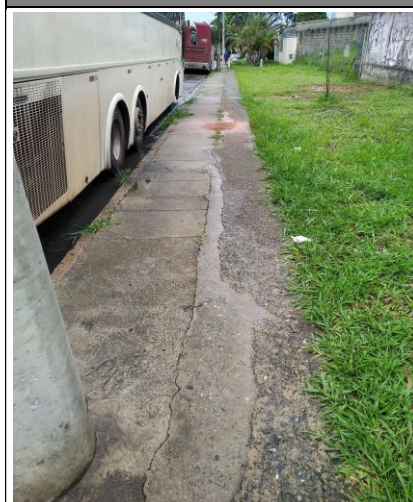
## Foto Geral

| ID | Itens Avaliados | Respostas | Nota |
|---|---|---|---|
| P_5 | Condições Gerais do Piso e meio-fio da calçada ? | Regular | 5 |
| P_16 | Classificação geral da calçada pelo pesquisador. | Regular | 5 |
