# Lote 4 - Rota: Contorno

| Diagnóstico da Calçada | Qualidade do Serviço | |
| Endereço: Av.Contorno, 1977 | 70 | C |

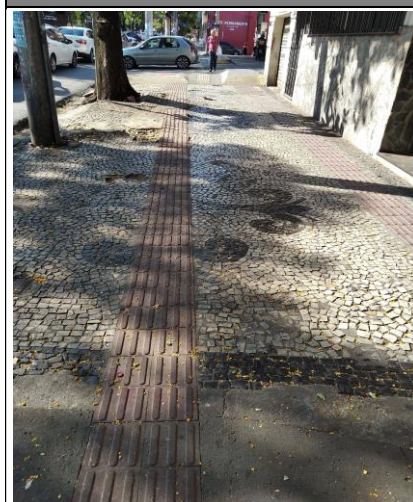
## Foto Geral

| ID | Itens Avaliados | Respostas | Nota |
|---|---|---|---|
| P_4 | Existência de Buracos ? | Poucos | 5 |
| P_5 | Condições Gerais do Piso e meio-fio da calçada ? | Regular | 5 |
| P_6 | Presença de desníveis ? | Leve | 7 |
| P_16 | Classificação geral da calçada pelo pesquisador. | Regular | 5 |
