Diagnóstico da Calçada	Qualidade do Serviço	
Endereço: Av. João Pinheiro, 580 Data do Registro: 02/11/2019 09:12:23 Num. Lote CTM: 10189800315	48	D

## Lote 5 - Rota: Sul

Diagnóstico da Calçada	Qualidade do Serviço		Complemento do Diagnóstico
Endereço: Av. João Pinheiro, 580 Data do Registro: 02/11/2019 09:12:23 Num. Lote CTM: 10189800315	48	D

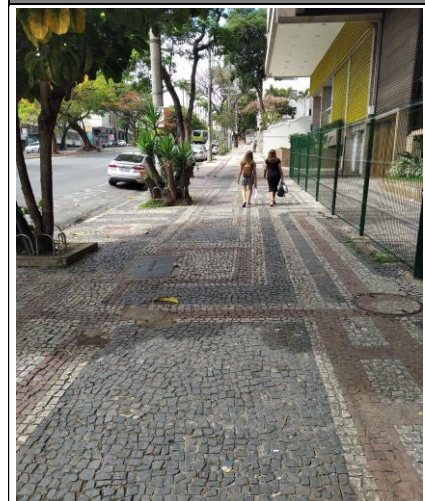
Foto Geral

ID	Itens Avaliados	Respostas	Nota
P_1	O Mobiliário urbano está dentro da faixa de serviço de 70 cm ?	Sim	-
P_2	Qual a largura livre do Passeio ?	Acima de 1.50 m	10
P_3	Tipo de revestimento da calçada ?	Pedra Portuguesa	8
P_4	Existência de Buracos ?	Poucos	5
P_5	Condições Gerais do Piso e meio-fio da calçada ?	Péssimo	0
P_6	Presença de desníveis ?	Leve	10
P_7	Tem rebaixamento de calçada para Pedestre ?	Sim	8
P_8	Possui piso tátil ao longo da Calçada ?	Não	-
P_9	A calçada Possui Rebaixamento de Veículos correto ?	N.A	0
P_10	Existência de altura livre menor que 2,10 m ?	Não	-
P_11	O Passeio está no padrão da SMPU ?	Não	0
P_12	A testada possui prática de estacionamento sobre o passeio ?	Não	10
P_13	Existe algum dispositivo de Drenagem sobre a calçada ?	Não	0
P_14	Existe PED em frente a testada ?	Não	-
P_15	Existe FTP em frente a testada ?	Sim	-
P_16	Classificação geral da calçada pelo pesquisador.	Ruim	0

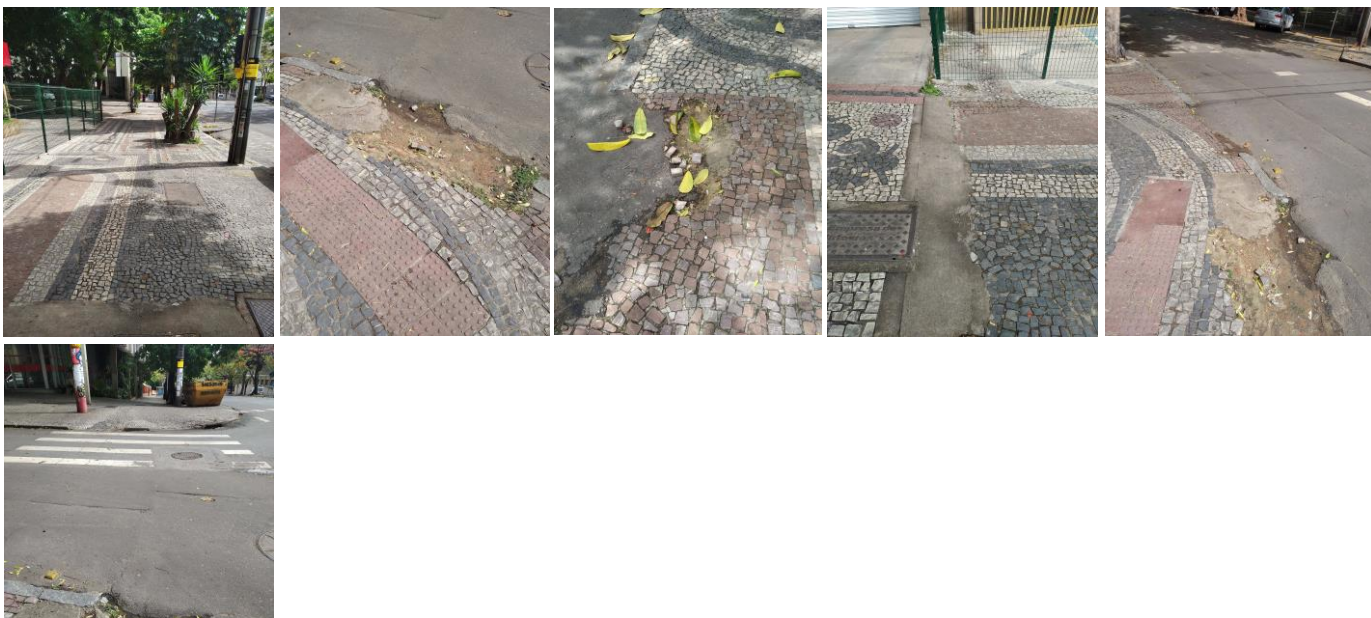
**Fotos Complementares - Detalhes do Passeio**

P_13_2		buracos ocasionados por pedras soltas nos rebaixos	0
