# Lote 3 - Rota: Leste 3

**FRATAR**  
ENGENHARIA CONSULTIVA

| Diagnóstico da Calçada | Qualidade do Serviço | |
| Endereço: Av. Andradas, 3530 | 60 | C |

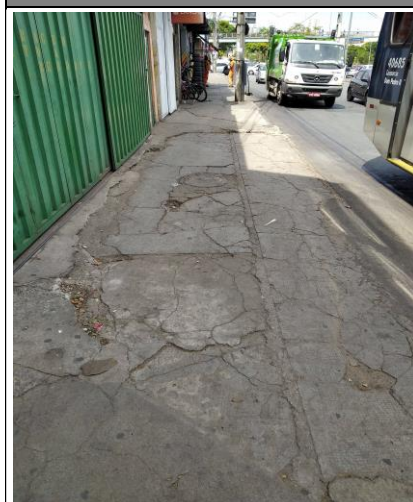
Foto Geral

| ID | Itens Avaliados | Respostas | Nota |
|---|---|---|---|
| P_4 | Existência de Buracos ? | Poucos | 5 |
| P_5 | Condições Gerais do Piso e meio-fio da calçada ? | Péssimo | 0 |
| P_9 | A calçada Possui Rebaixamento de Veículos correto ? | Não | 0 |
| P_11 | O Passeio está no padrão da SMPU ? | Não | 0 |
| P_16 | Classificação geral da calçada pelo pesquisador. | Regular | 5 |
