# Lote 1 - Rota: Carlos Luz

**FRATAR**  
ENGENHARIA CONSULTIVA

| Diagnóstico da Calçada | Qualidade do Serviço | |
| Endereço: Rua Conceição do Mato Dentro, 256 | 71 | B |

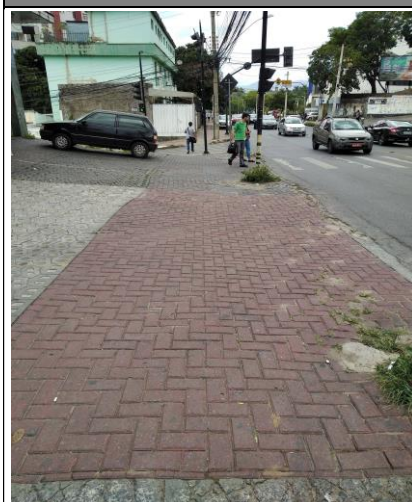
Foto Geral

| ID | Itens Avaliados | Respostas | Nota |
|---|---|---|---|
| P_5 | Condições Gerais do Piso e meio-fio da calçada ? | Regular | 5 |
| P_7 | Tem rebaixamento de calçada para Pedestre ? | Não, mas deveria ter. | 0 |
| P_11 | O Passeio está no padrão da SMPU ? | Não | 0 |
