# Lote 4 - Rota: Contorno

**FRATAR**  
ENGENHARIA CONSULTIVA

| Diagnóstico da Calçada | Qualidade do Serviço | |
| Endereço: Av.Contorno, s/nº | 78 | B |

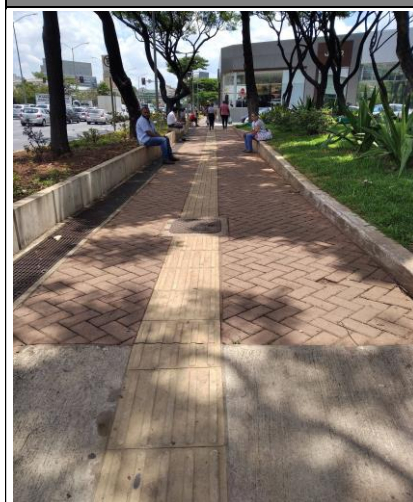
Foto Geral

| ID | Itens Avaliados | Respostas | Nota |
|---|---|---|---|
| P_16 | Classificação geral da calçada pelo pesquisador. | Ótimo(a) | 10 |
